指导您解决常见问题，保持工作效率

大量的意外问题往往出现在十分简单并经常被忽视的有关 GC 系统或分析的部分。这些问题中的许多问题都是在 GC 日常操作中显而易见却又通常被认为是理所当然的（“视而不见”）。需检查的部位和内容包括：

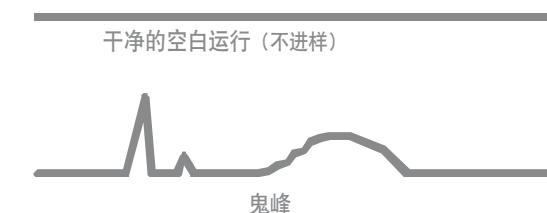
可能的原因	解决方案	注释
样品带入的污染 进样口污染	净化样品或溶剂 清洗进样器；更换衬管、分流平板和隔垫	样品处理过程中引入污染物或溶剂的污染 尝试一次冷凝测试；气路管线可能也需要清洁。采取措施防止样品反冲（减少进样量，降低进样口温度、使用较大体积的衬管）。
隔垫漏气	更换隔垫	使用适合于进样口温度的高质量隔垫
进入 GC 之前样品的污染	检查样品处理步骤是否有潜在的污染源：样品净化、处理、转移和储存 烘烤色谱柱。用溶剂清洗色谱柱。检查进样口、载气或载气管线有无污染。	通常是在更换气瓶之后出现问题 烘烤时间限制在 1-2 小时。仅用于键合和交联固定相。

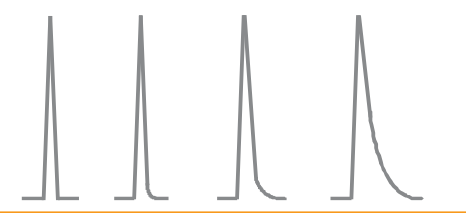
可能的原因	解决方案	注释
色谱柱被污染	切除色谱柱 用溶剂冲洗色谱柱	把色谱柱前端切去 0.5-1 米 仅用于键合和交联固定相 检查进样口是否被污染
色谱柱活性	不可逆。更换色谱柱	仅影响活性化合物
溶剂极性不匹配	将样品溶剂更改为单一溶剂	早流出峰或靠近溶剂前流的峰更容易发生峰拖尾
对不分流和柱上进样时，溶剂效应严重	使用保留间隙柱	3-5 米保留间隙柱就够用了
分流比过低	降低初始色谱柱温度 增加分流比	随着保留值增加，峰拖尾会减弱 分流放空处的流速应为 ≥ 20 ml/min
色谱柱安装不合适	重新安装色谱柱	较早流出的峰更容易拖尾
某些活性化合物总是有拖尾	无	对胺类和羧酸最为常见

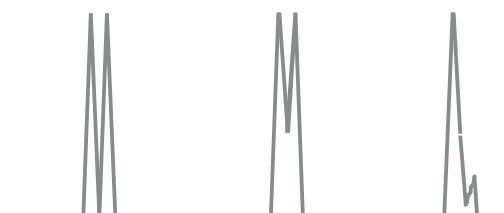
可能的原因	解决方案	注释
进样技术	改变进样技术	通常与进样针活塞抽取不当有关，或进样针中有样品。使用自动进样器。
混合样品溶剂	将样品溶剂更改为单一溶剂	使用极性和沸点差别大的溶剂会更糟糕
色谱柱安装不合适	重新安装色谱柱	通常是插入距离不正确
样品在进样器中分解	降低进样器温度 改为柱上进样	温度过低会使色谱峰变宽或拖尾 需要一个柱上进样器
样品聚焦不好	使用保留间隙柱	对于不分流和柱上进样

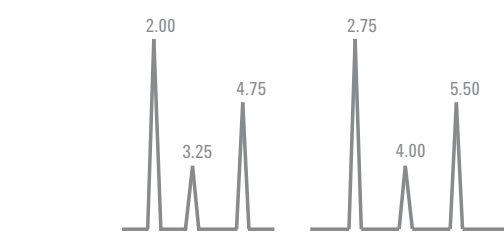
可能的原因	解决方案	注释
载气流速发生变化	检查载气流速	所有峰的保留时间都以相同的方向发生不同程度的偏移
色谱柱温度发生变化	检查色谱柱温度	各个峰的保留时间偏移量各不相同
色谱柱尺寸发生变化	确认色谱柱规格相同	
化合物浓度发生较大变化的变化	尝试不同的样品浓度	还可能影响到邻近的峰。增加分流比或稀释样品可以纠正样品量的超载。
进样器泄漏	检查进样器是否泄漏	同时伴随有峰尺寸的改变
气路管线堵塞	清洗或更换堵塞的管线	分流管线常会堵塞；也要检查流量控制器和电磁阀
隔垫泄漏	更换隔垫	检查进样针是否有倒刺
样品溶剂不互溶	改变样品溶剂，使用保留间隙柱	适用于不分流进样

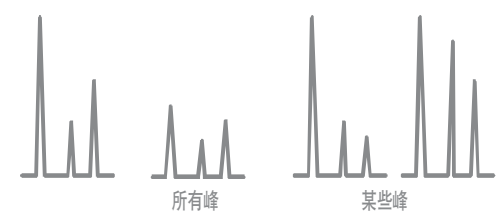
可能的原因	解决方案	注释
检测器响应改变	检查载气流速、温度和设定值 检查背景值或噪音	对所有的峰影响不一样 可能是系统被污染，而不是由检测器引起
分流比改变	检查分流比	对所有的峰影响不一样
吹扫开始时间改变	检查吹扫开始时间	适用于不分流进样
进样量改变	检查进样技术	进样量不是线性的
样品浓度改变	检查并验证样品浓度	这一改变也可能是由于降解、蒸发或样品温度改变，或 pH 改变所引起
进样器泄漏	使用不同的进样器	样品泄漏到活塞或针的周围，这样的泄漏不易被发现
色谱柱被污染	切去一段色谱柱 用溶剂冲洗色谱柱	把色谱柱前端切去 0.5-1 米 仅用于键合和交联固定相
色谱柱活性	不可逆	仅影响活性化合物
共流出	改变色谱柱温度或固定相	降低柱温并检查是否有肩峰或拖尾峰
进样器歧视情况改变	保持相同的进样器参数	对分流进样尤为严重
样品反冲	减少进样量，使用较大的衬管，降低进样口温度	减少溶剂并且提高流速最为有效
进样口污染物分解	清洗进样器；更换衬管和分流平板	只能在进样口使用去活的衬管和玻璃毛
