GPC/SEC トラブルシューティングガイド

GPC/SEC の問題を解決するためのヒントとアドバイス

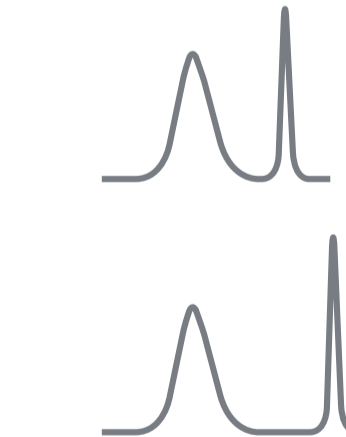
考えられる原因	解決策
ポンプドリフト、カラムの劣化、新しいキャピラリー、再固定されたフィッティング、新しいカラム接続	トルエン、BHT、アセトン、エチレングリコールなどの低分子で分析の終了時間を確認する マーカの狭いピーク (内部標準) でカラム効率を測定し、広いサンプルピークでは明らかにならない劣化、テーリング、リテンションのシフトを特定する
	カラムを定期的に再キャリブレーションする
	ポンプ流速が一定であることをチェックする
	フィッティングの漏れをチェックする
	症状が解消されない場合は、カラムを交換する
