使用安捷伦手持式 4100 ExoScan FTIR 测量复合材料的热损伤

轻松完成大型部件的无损分析

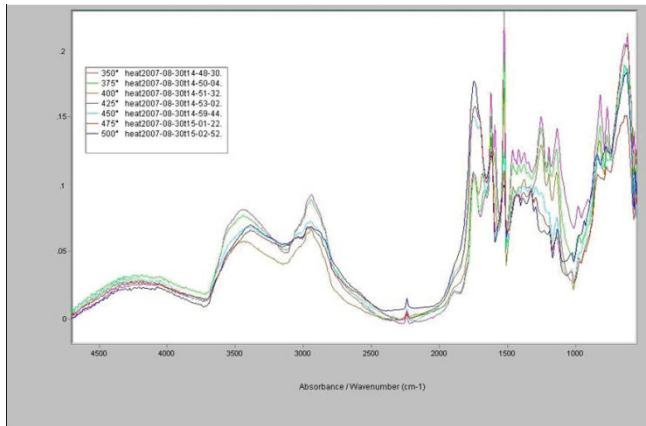
图 2. BMS 8-212 复合材料按所列温度进行 20 分钟热处理后的光谱图

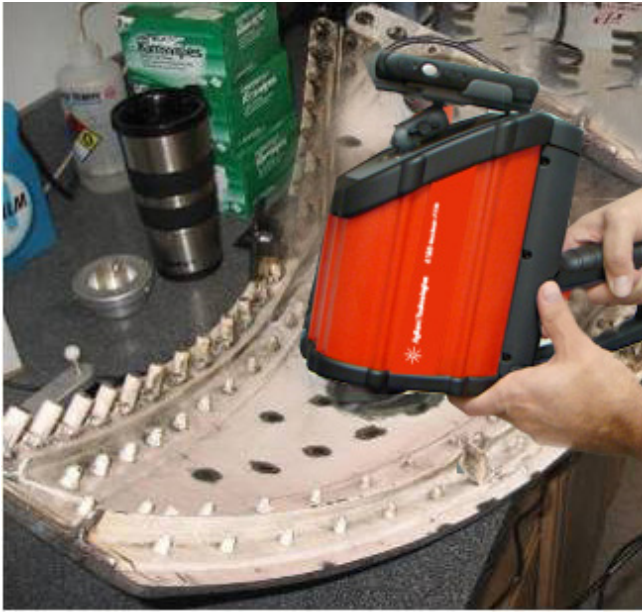
图 5. 使用 4100 ExoScan 系统测量因发动机起火而损坏的复合材料飞机部件的热损伤。

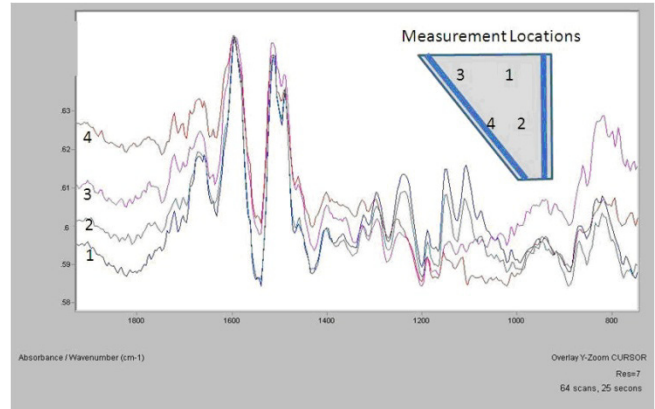
图 6. 使用 4100 ExoScan FTIR 测量受热损伤的复合材料飞机部件。插图中所示为测量的位置。结果表明，邻近导热金属支撑结构的区域受到的热损伤最为严重。
