Messen Sie ICP-OES-Proben mehr als einmal?

Zeitverschwendende Wiederholungsmessungen beenden

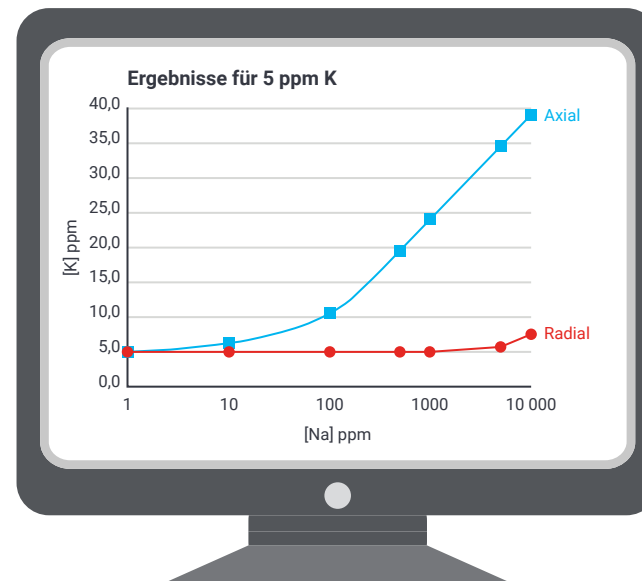
Mit der Zunahme der Na-Konzentration in einer Probe kann die Wiederfindung von K schlechter werden. Die Auswirkungen sind bei der Beobachtung des Plasmas im axialen Beobachtungsmodus stärker ausgeprägt.
