您是否需要 对 ICP-OES 样品 进行多次测量？

如何避免浪费时间的重复测量

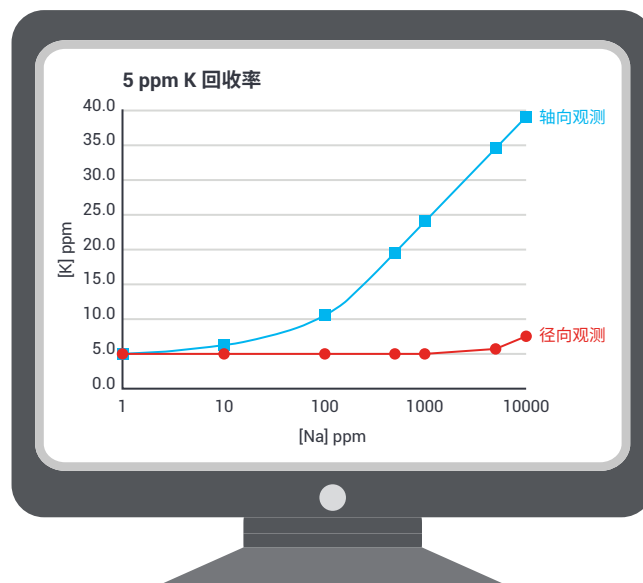
随着样品中 Na 浓度的增加，K 的回收率会变差。当以轴向观测模式观测等离子体时，这种影响非常明显。

如果样品中包含大量元素，且元素的浓度各不相同，则可能发生一些复杂的相互作用。这种情况可能会对结果产生增强或抑制作用。例如，高浓度易电离元素 (EIE)，如碱金属 Na 和 K 甚至碱土金属元素 Ca 和 Mg 可能增强或抑制其他分析物的结果。
